## COMUNE DI ROMA PROVINCIA DI ROMA

lavoro: CIL PER INTERVENTI DI EDILIZIA LIBERA (art. 6, comma 2, lettere b, c, d ed e, d.P.R. 6 giugno 2001, n. 380)  
 oggetto: INTERVENTO DI MANUTENZIONE ORDINARIA situazione della muratura originaria a seguito della rimozione del rivestimento e controsoffitti in cartongesso e asportazione intonaci

committente: TEATRO CINEMA QUIRINETTA  
 località: Via Marco Minghetti, 5 - ROMA

scala: 1:100 - 1:50 - 1:20  
 data: luglio 2018  
 aggiornamenti: 24/08/18  
 tav.: 05

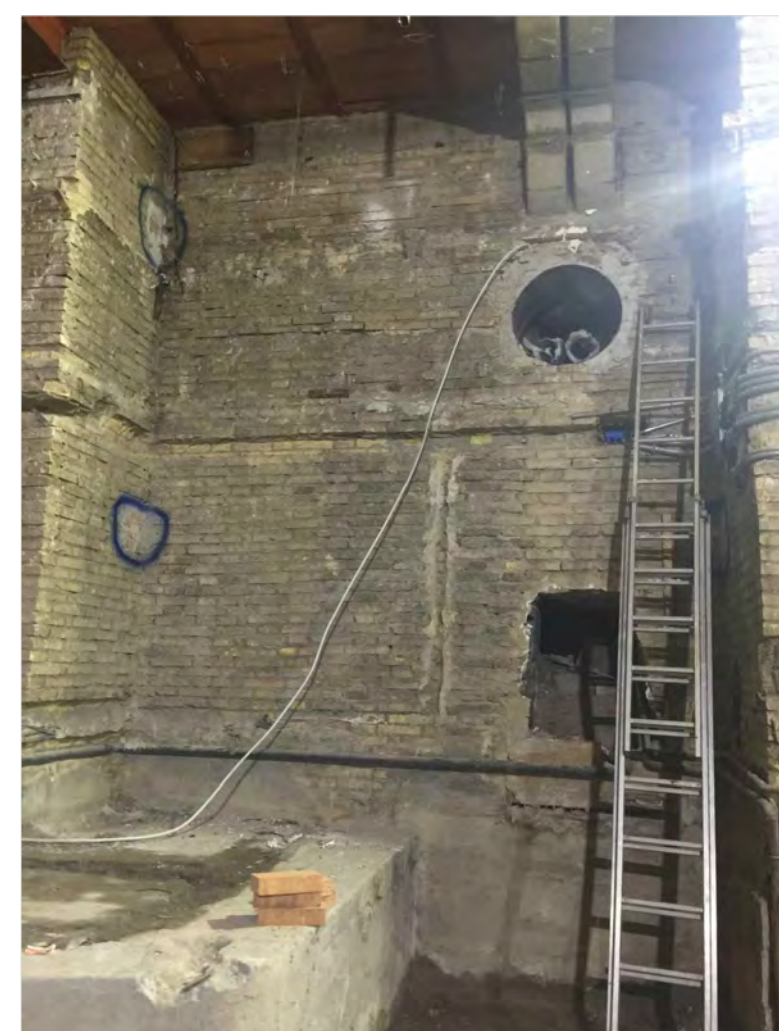
area palco (angolo destro) basamento in cemento e terrapieno

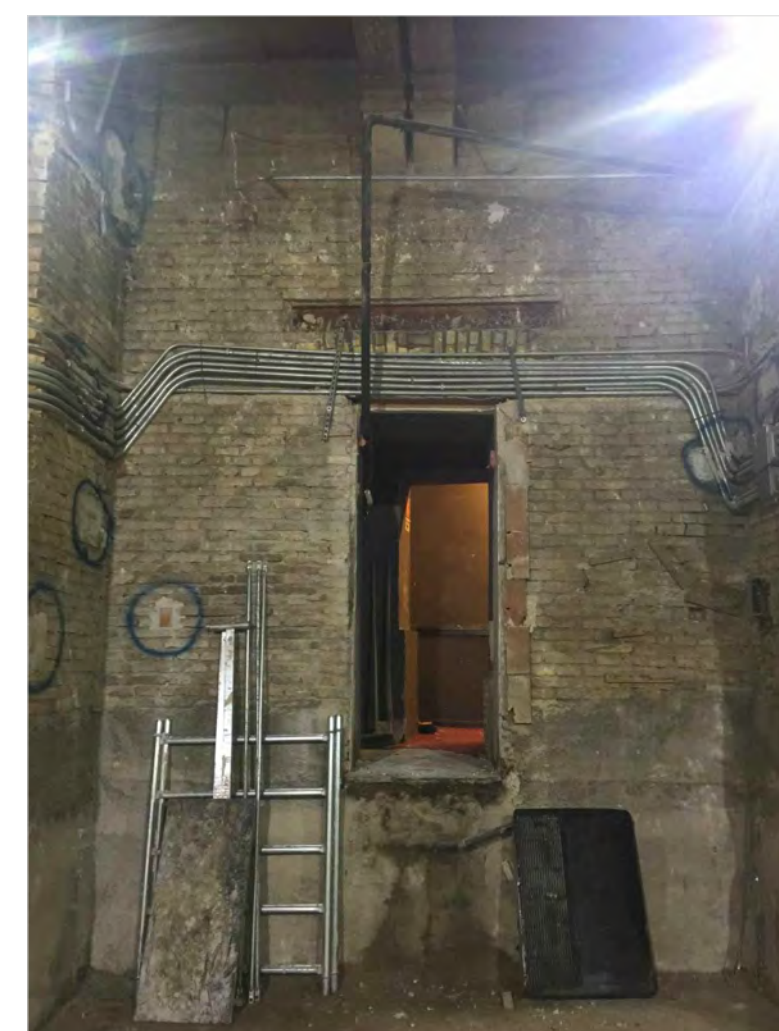
parete laterale destra in prossimità palco vano di collegamento palco/zone servizio

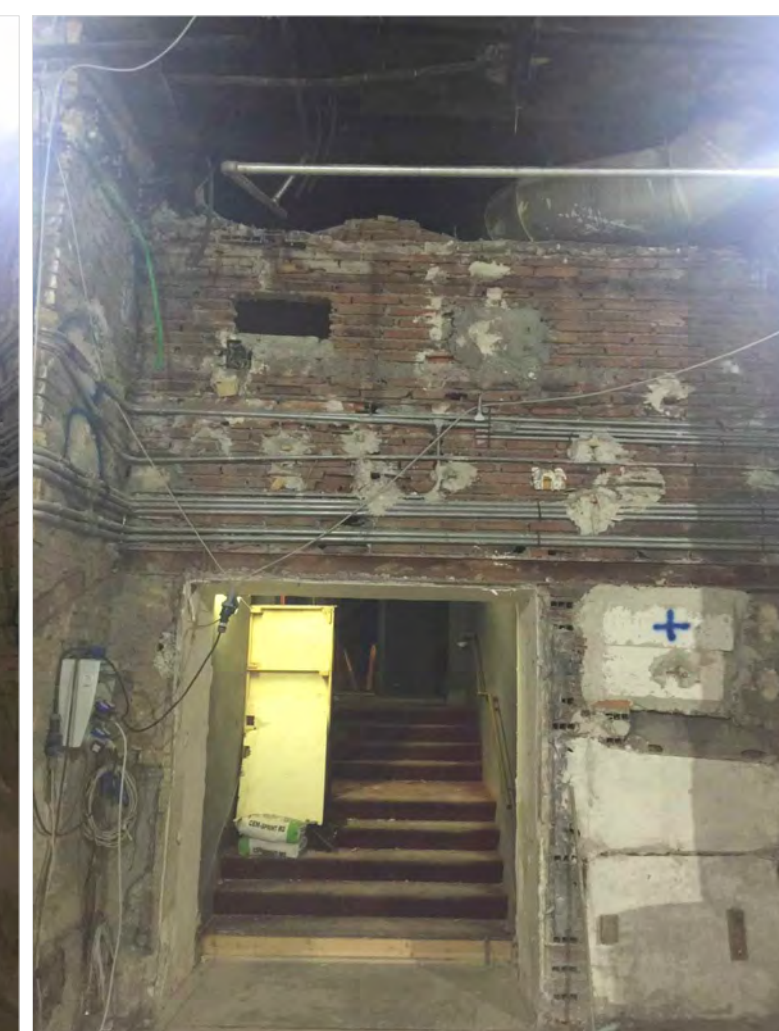
scala di accesso principale alla sala

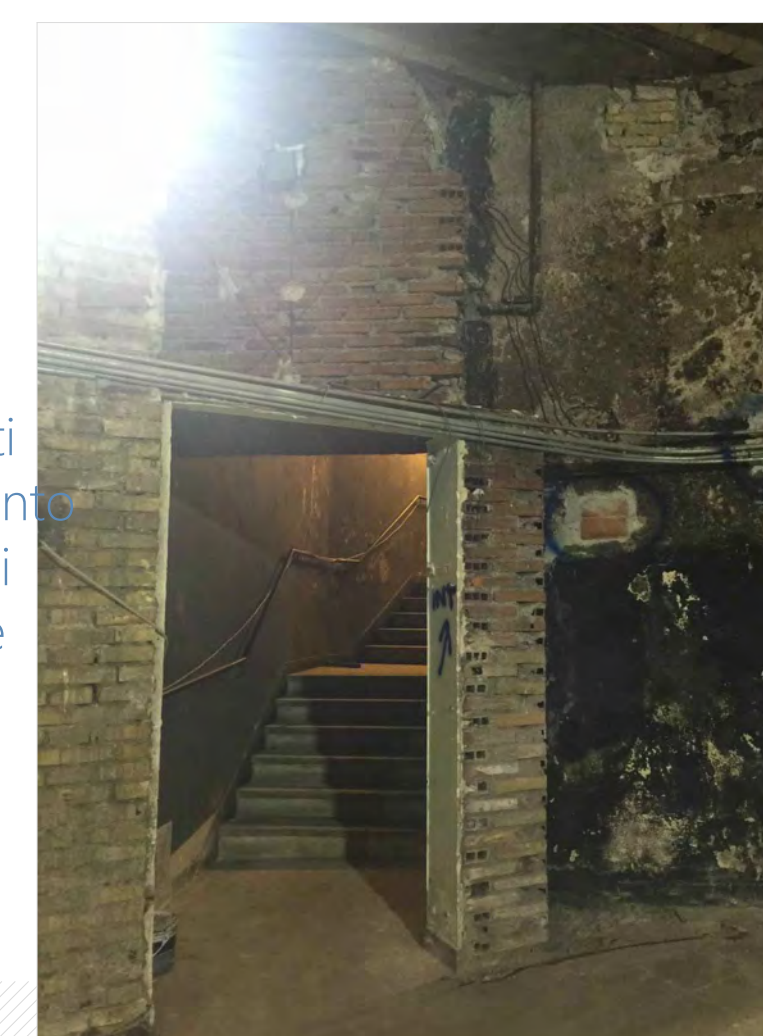
scala di accesso laterale di collegamento al foyer

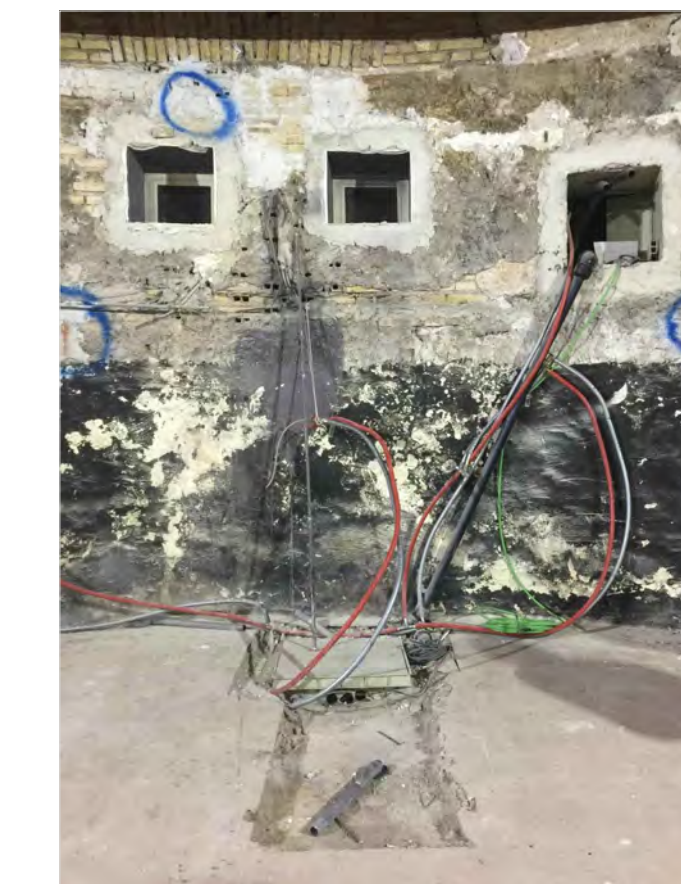
fondale ad arco sala principale - zona punti di proiezione

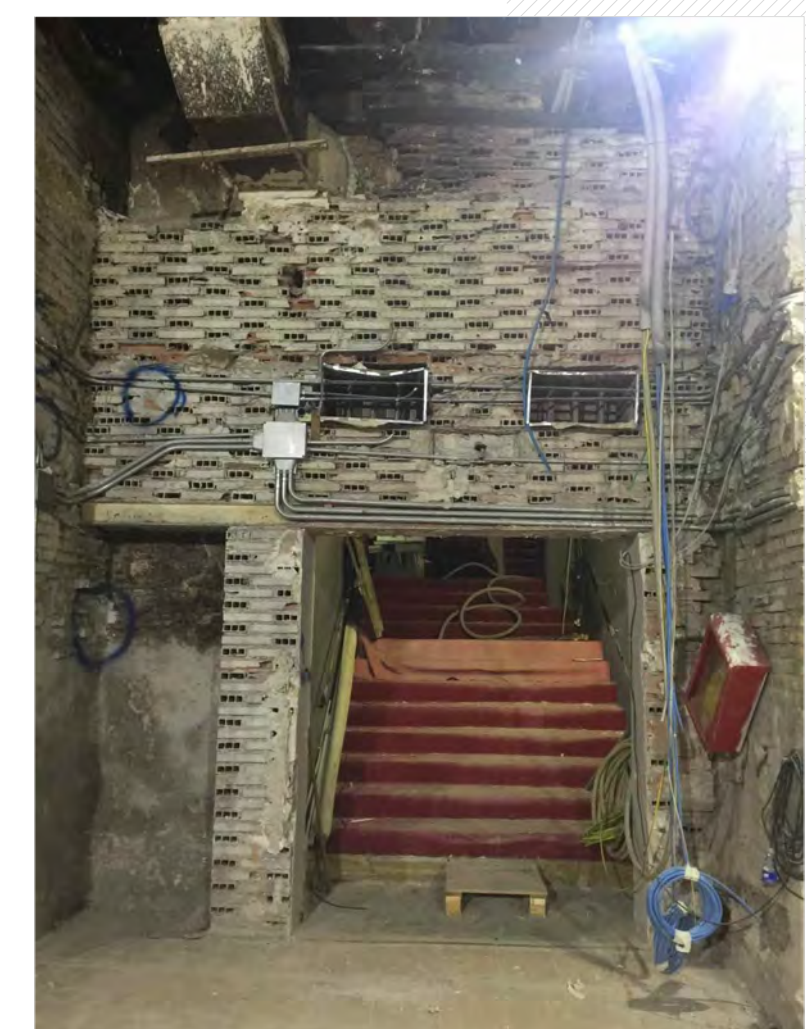
scala laterale di collegamento al foyer e ai locali di servizio laterali nonché via di esodo di sicurezza verso l'esterno

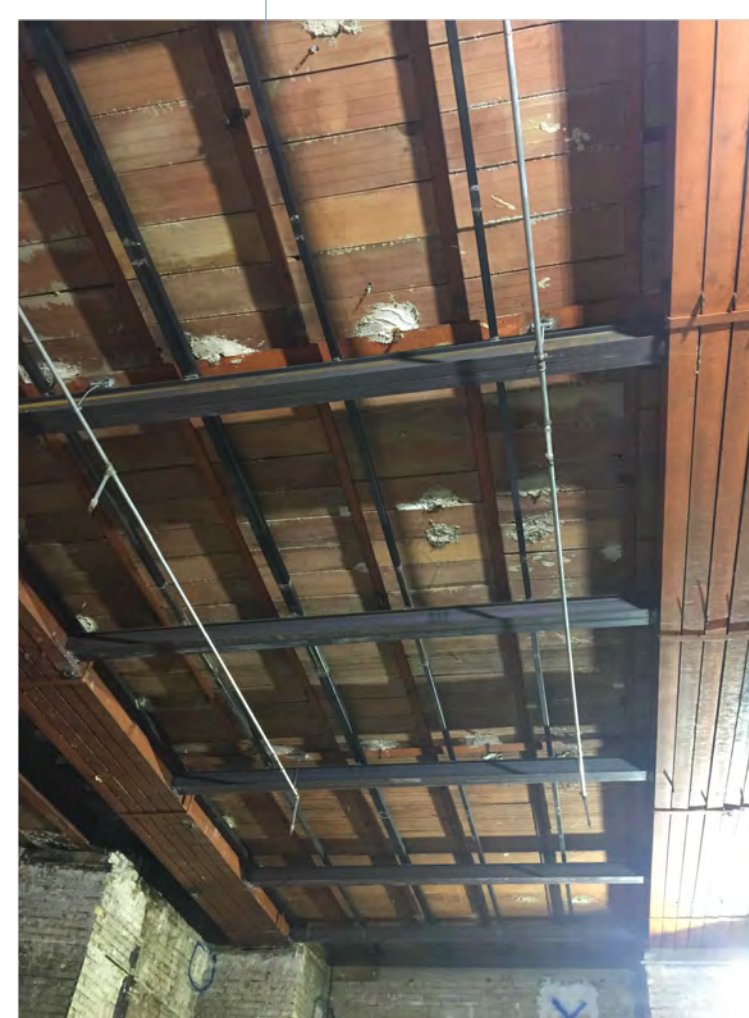
ordini di travi minori a rafforzamento ulteriore dei solai in corrispondenza della zona palco del teatro soprastante

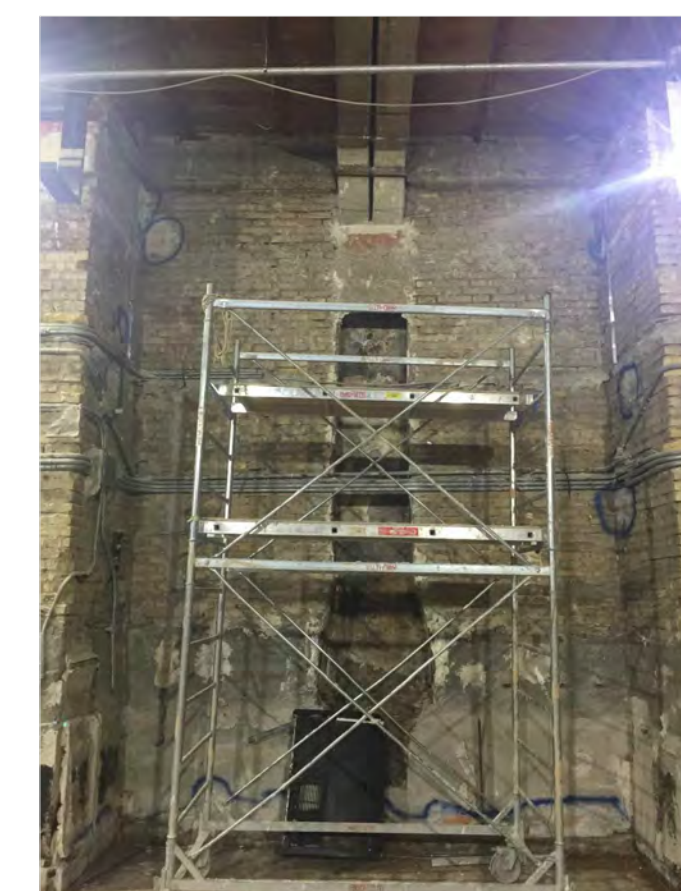
rientranza laterale sinistra in prossimità della zona bar
