## COMUNE DI ROMA PROVINCIA DI ROMA

lavoro: CIL PER INTERVENTI DI EDILIZIA LIBERA (art. 6, comma 2, lettere b, c, d ed e, d.P.R. 6 giugno 2001, n. 380)  
 oggetto: INTERVENTO DI MANUTENZIONE ORDINARIA situazione della muratura originaria a seguito della rimozione del rivestimento e controsoffitti in cartongesso e asportazione intonaci

committente: TEATRO CINEMA QUIRINETTA  
 località: Via Marco Minghetti, 5 - ROMA

scala: 1:100 - 1:50 - 1:20  
 data: luglio 2018  
 aggiornamenti: 24/08/18  
 tav.: 05

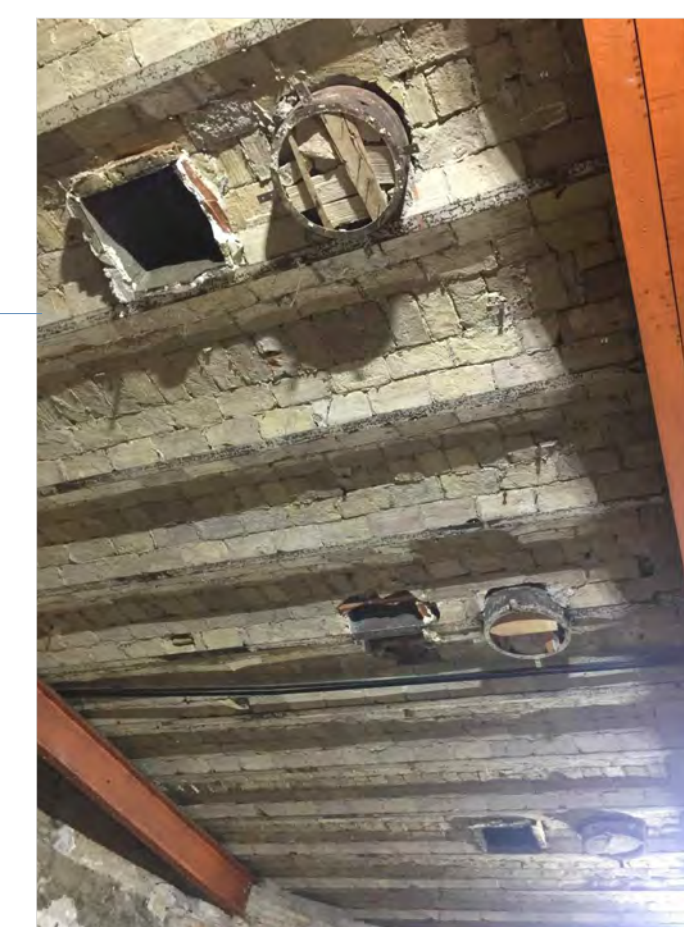
ordini di travi minori a rafforzamento ulteriore dei solai in corrispondenza della zona palco del teatro soprastante

la rimozione dei controsoffitti ha rilevato la presenza di solai di diversa struttura e tipologia la presenza di importanti travature a prova del rafforzamento dell'originaria tecnologia strutturale del teatro
